El castillo de Guerga

INTERVENCIONES ARQUEOLÓGICAS

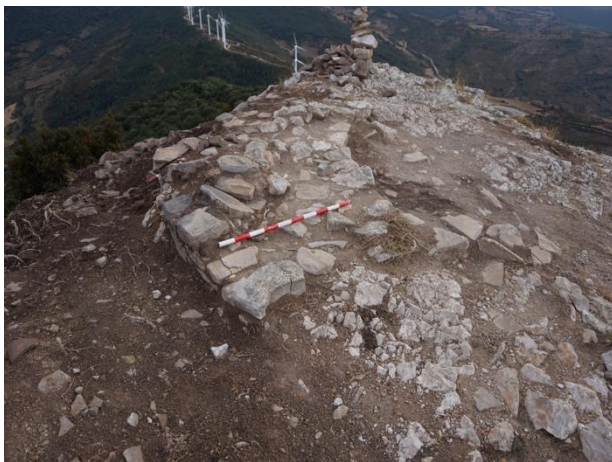
Planta del torreón. En línea discontinua lo desaparecido pero que gracias al trabajo en la roca podemos intuir.

Por las evidencias sabemos varias cosas del torreón. Por un lado que tenía planta ovalada, con un diámetro aproximado de 4m, por otro que estaba realizado con el mismo material que el muro este, por lo que debió construirse en el mismo periodo. Debemos reseñar que las piedras usadas para la construcción del castillo son de arenisca, diferentes a la roca caliza de la peña. Es decir fueron piedras que se trajeron expresamente para esta construcción. Quizás de un castro cercano.

Sobre los restos del torreón se aprecian evidencias de fuego que afectaron a la argamasa. La datación nos reportó el siguiente dato.

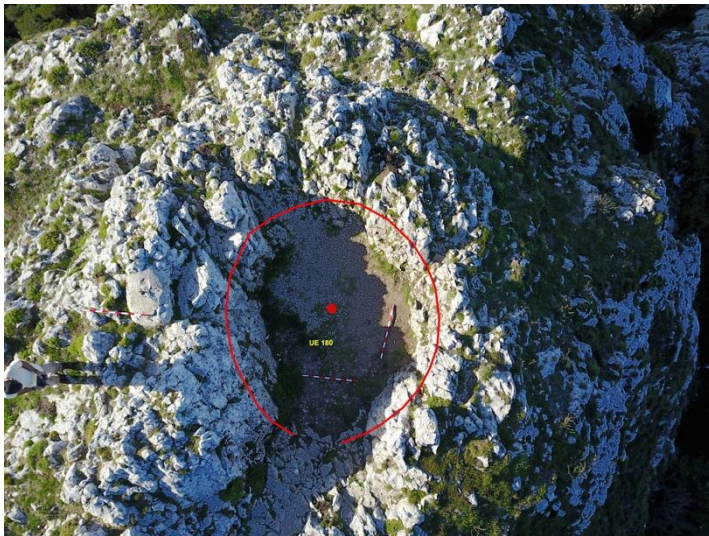
Tras analizar todo el espacio comprobamos que la roca fue trabajada por un cantero para crear el espacio, hay marcas de pico, entalladuras, formas y huecos de posibles apoyos de postes. En el interior hay incluso un pequeño resalte que pudo ser un banco labrado para su uso como hogar.

En la misma campaña trabajamos en la zona o sector que mira hacia Unzué, lado Oeste de la peña. Exactamente en el hueco circular de la roca que fue aprovechado para crear posiblemente una pequeña torre, tal como se anota en la documentación, o una vivienda con su fondo de roca trabajado. En el sondeo que realizamos encontramos un apoyo de poste, fabricado con tierra y piedras en su base y argamasa en la parte de unión al poste.

Este apoyo se sitúa en la parte central del espacio circular y tuvo la función de sujetar el techo de la estructura de madera.

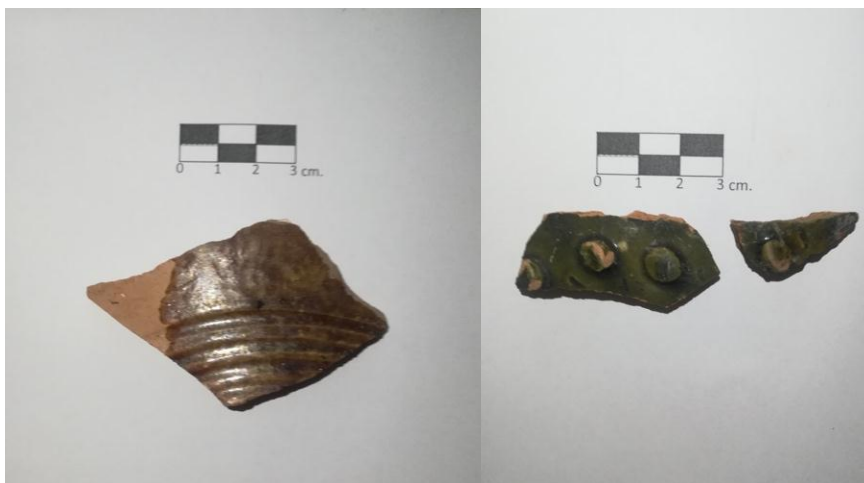
Por lo general lo que más aparece son restos de cerámica vidriada. Siglos XIII-XV. Elementos de vasijas de almacenaje, con adornos incisos, mamelones y colores marrones y verdes.

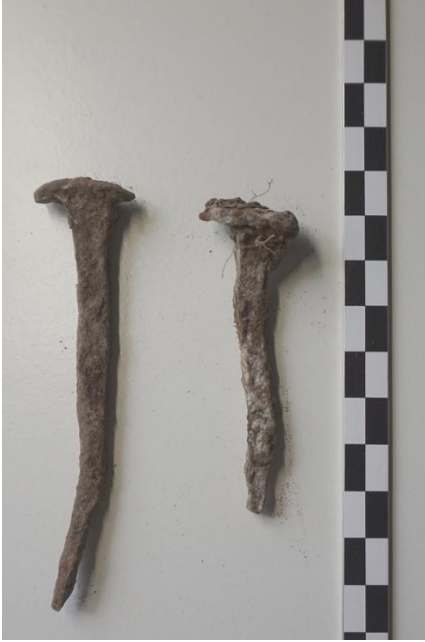
Los metales. En su mayoría clavos de tipo T y cabeza redonda. Unos para entablar y otros para clavar o unir listones.

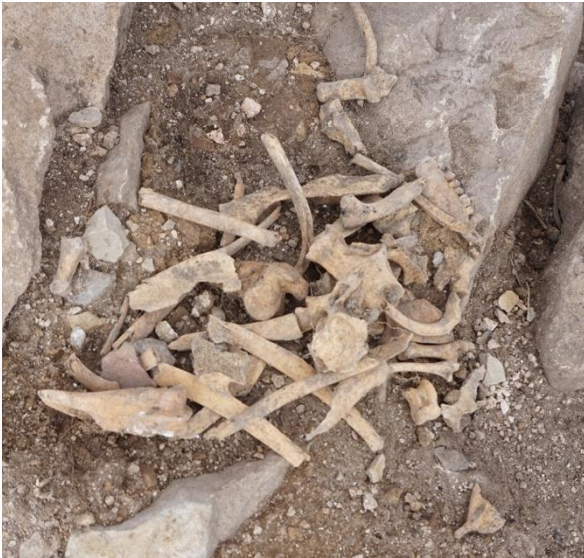
Respecto a la alimentación destacan huesos de ovicápridos (cabras, ovejas) de pequeño tamaño. Prevalen sobre restos de animales más grandes.
