ARTÍCULO UNZUÉ. –CASTILLO DE GUERGA- III CAMPAÑA 2019.

TRABAJO DE CAMPO 2019. RESULTADOS.

CONSOLIDACIÓN Y FUTUROS TRABAJOS.

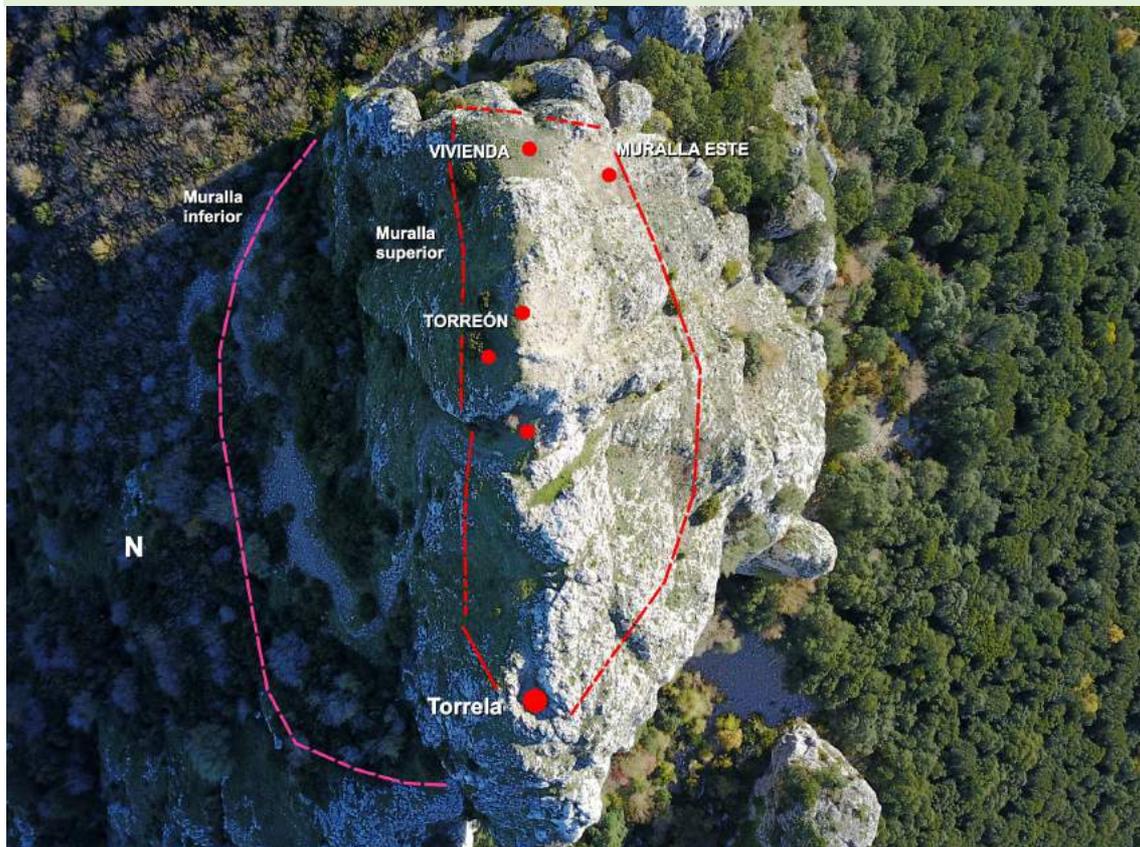
Ilustración 1. Partes del castillo de Guerga desde una vista cenital en altura. En rojo el recinto superior y en morado el inferior.

El castillo se componía de dos niveles, puesto que aprovecharon la erosión diferencial para el uso como fortificación. Si la parte superior era la más importante e inaccesible, con un recinto alargado donde se situaban los principales elementos, en la parte inferior debieron existir algunas estancias, establo y posiblemente un muro de cierre para proteger el acceso al castillo.

La parte superior, objeto de las últimas campañas, tiene unas medidas aproximadas de 60 metros de largo por 10 m de ancho en su parte más cómoda y 300 m² aproximados de superficie. Para el estudio lo dividimos en tres zonas. Parte Este, o sector que mira hacia la localidad de Etxagüe; parte oeste, o sector que se sitúa hacia Unzué, y zona central o cima, donde se situaba el torreón del homenaje junto con algunas dependencias.

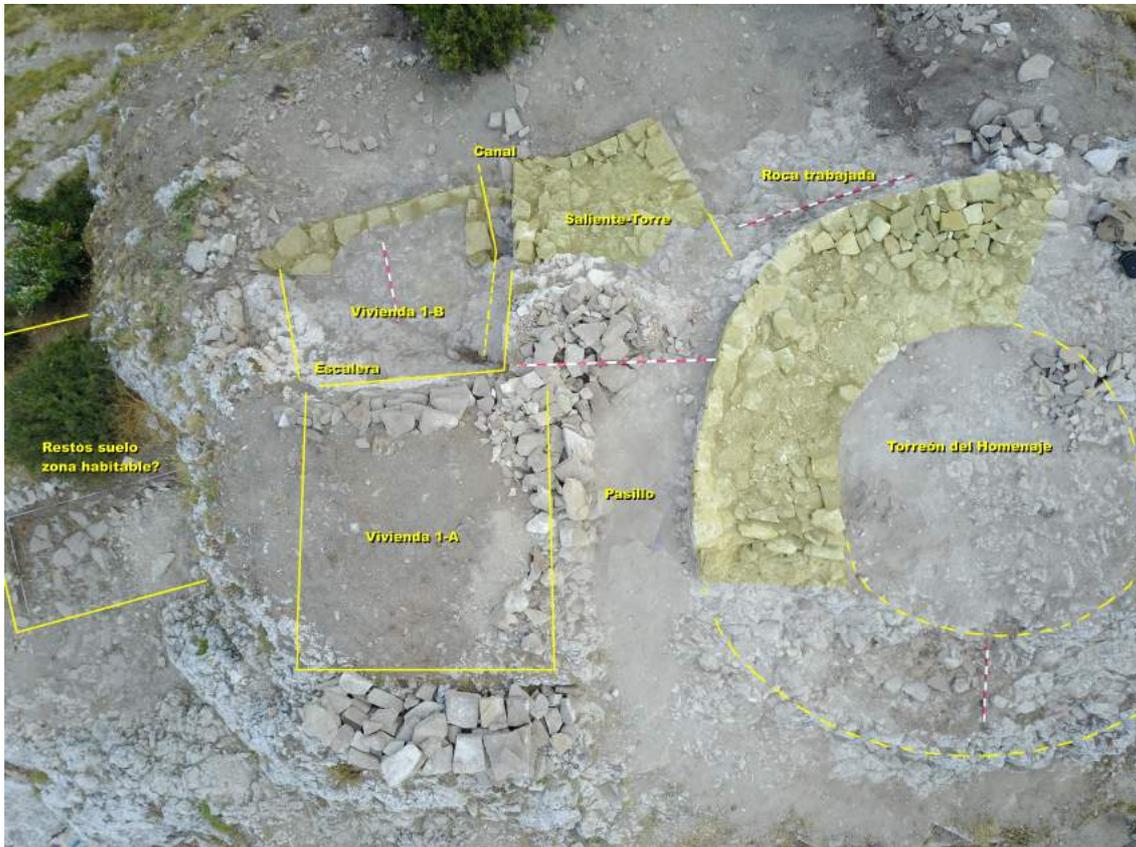
La campaña 2019 nos ha permitido estudiar la planta de dos estructuras próximas al torreón, en su parte oeste y noroeste.

1 Edificación: En un extremo, lindando con el nivel inferior, un edificio alargado con dos niveles que se comunican por una escalera labrada de dos peldaños. En la zona norte está delimitada por un muro de pobre factura unido en base a lodo.

La peña está trabajada a la perfección para crear una superficie plana. En las imperfecciones aplicaron una base de argamasa y lodos. También son visibles huecos para agujeros de poste en tres puntos. Su techo estaba constituido por lajas, y su estructura era de madera. Medidas. 6 m de largo por 2,6 metros de anchura.

2 Edificación: Junto a este edificio se encuentra un saliente hacia el norte perfectamente visible. Desconocemos su utilidad, aunque como hipótesis lo explicamos como una posible atalaya adelantada para poder observar la parte inferior de la peña por su lado norte. Medidas. 1,5 metros por 1,7 de anchura. Con un relleno y sobre el un suelo de lajas.

Ilustración 2: Fotografía cenital donde remarcamos las zonas de estructuras.

En la **próxima campaña 2020** y dentro del proyecto de estudio consolidación, se retirará el resto del estrato que hemos conservado como apoyo para verificar si hay alguna evidencia (escalera, hueco, muro de apoyo, etc.) que nos ayude a clarificar las estructuras despejadas este año. Este año por seguridad de lo recién consolidado, lo hemos dejado a modo de protección.

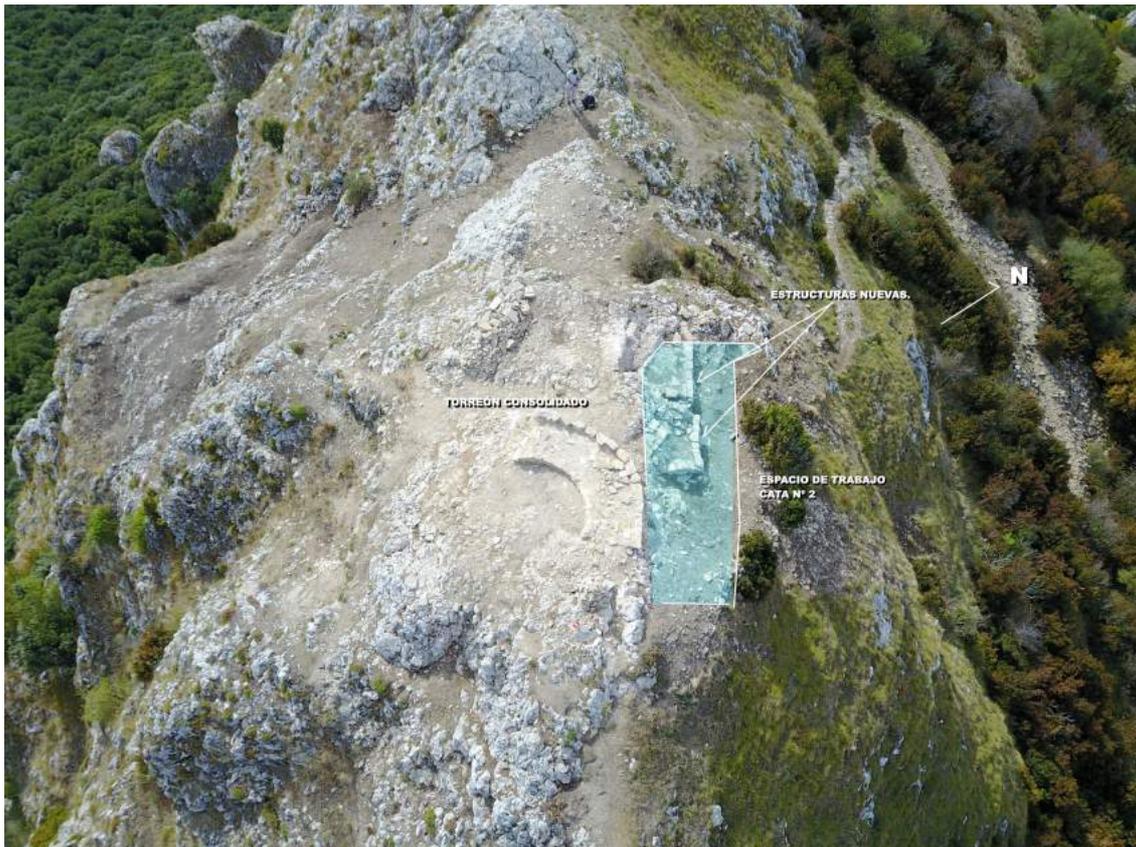
Ilustración 3. Remarcado en azul zonas consolidados junto a la torre.

Arriba se ha procedido a fijar las estructuras con la mezcla de cal hidráulica, arenas de la misma coloración y piedras de las zonas derrumbe.

Se han consolidado las siguientes estructuras: La parte visible del torreón del homenaje, el muro de la habitación labrada y el muro de la supuesta plataforma-atalaya que mira hacia le norte, junto con parte de su relleno.

El año que viene se intentará finalizar los trabajos en la torre, con el fin de que se pueda interpretar sin dificultad los restos del castillo y sirvan para fijar aún más las estructuras, además de estudiar la posible ubicación del aljibe.
